Problem z drukowaniem związany z ustawieniem ditheringu sterownika drukarki w systemie Windows

Wykryto problem z drukowaniem związany z funkcją ditheringu sterownika drukarki SATO dla systemu Windows.

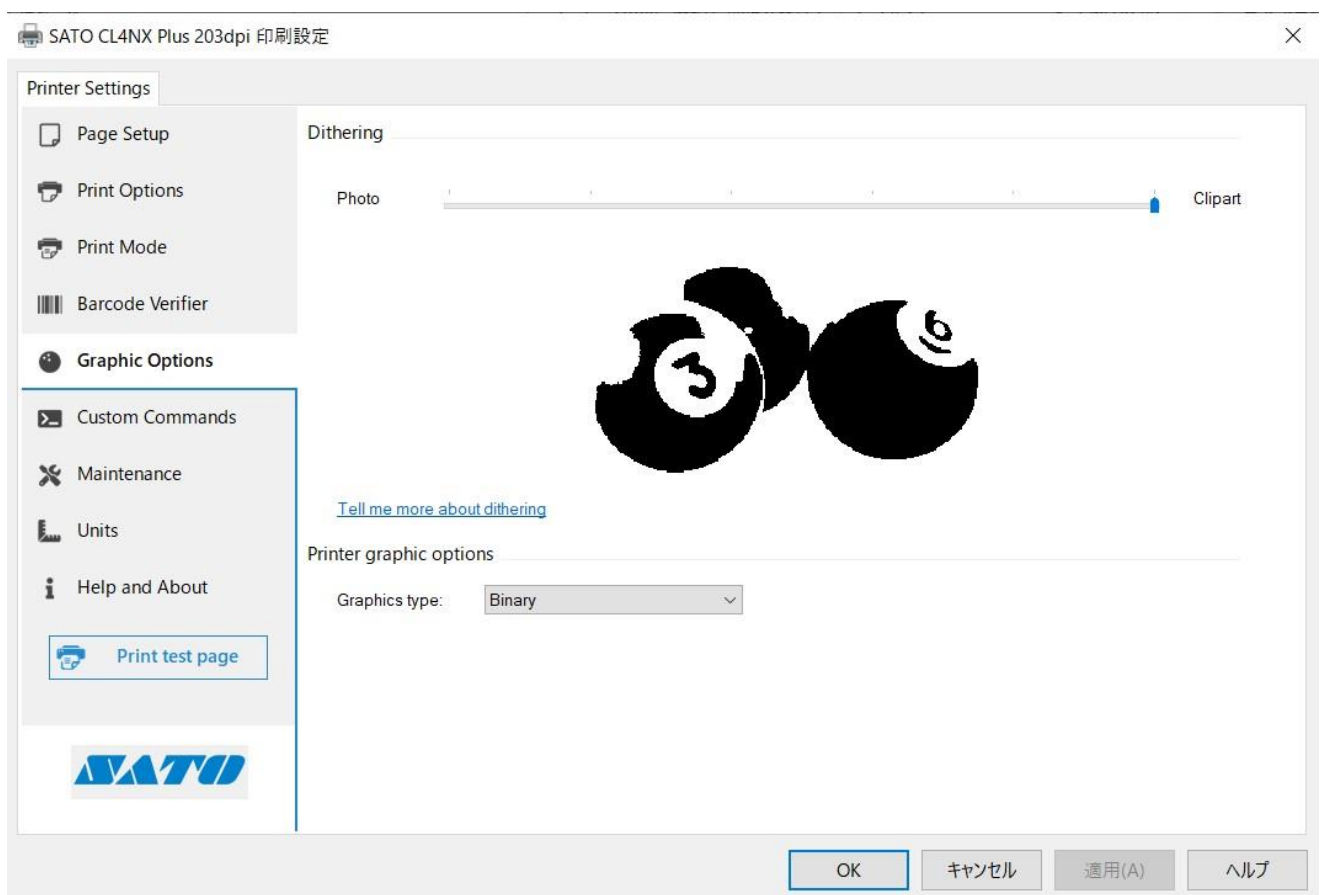
Błąd zaobserwowano przy zmianie ustawienia ditheringu sterownika drukarki w wersji 8.4.9.27651 z wartości domyślnej („Clipart”).

W przypadku drukowania przy użyciu sterownika drukarki dla systemu Windows 8.4.9.27651 i zmiany ustawienia ditheringu na inne niż ustawienie domyślne („Clipart”), wyniki drukowania mogą różnić się od wcześniejszych wersji sterownika. Jest to spowodowane awarią funkcji ditheringu i może być bardziej widoczne, jeśli w układzie wydruku występują wyrażenia tonowe (obrazy kolorowe lub w skali szarości).

Pobierz najnowsze sterowniki [tutaj](#).
